**CRONOPROGRAMMA PREVISIONALE INTERVENTI FORTE ACQUI**

**Relazione tecnica interventi di valorizzazione  
dell'area denominata "Forte Acqui"**

Geom. Andrea Cont  
Via Casabagliano 37 – 15121 Alessandria  
Cell. 345.6498019

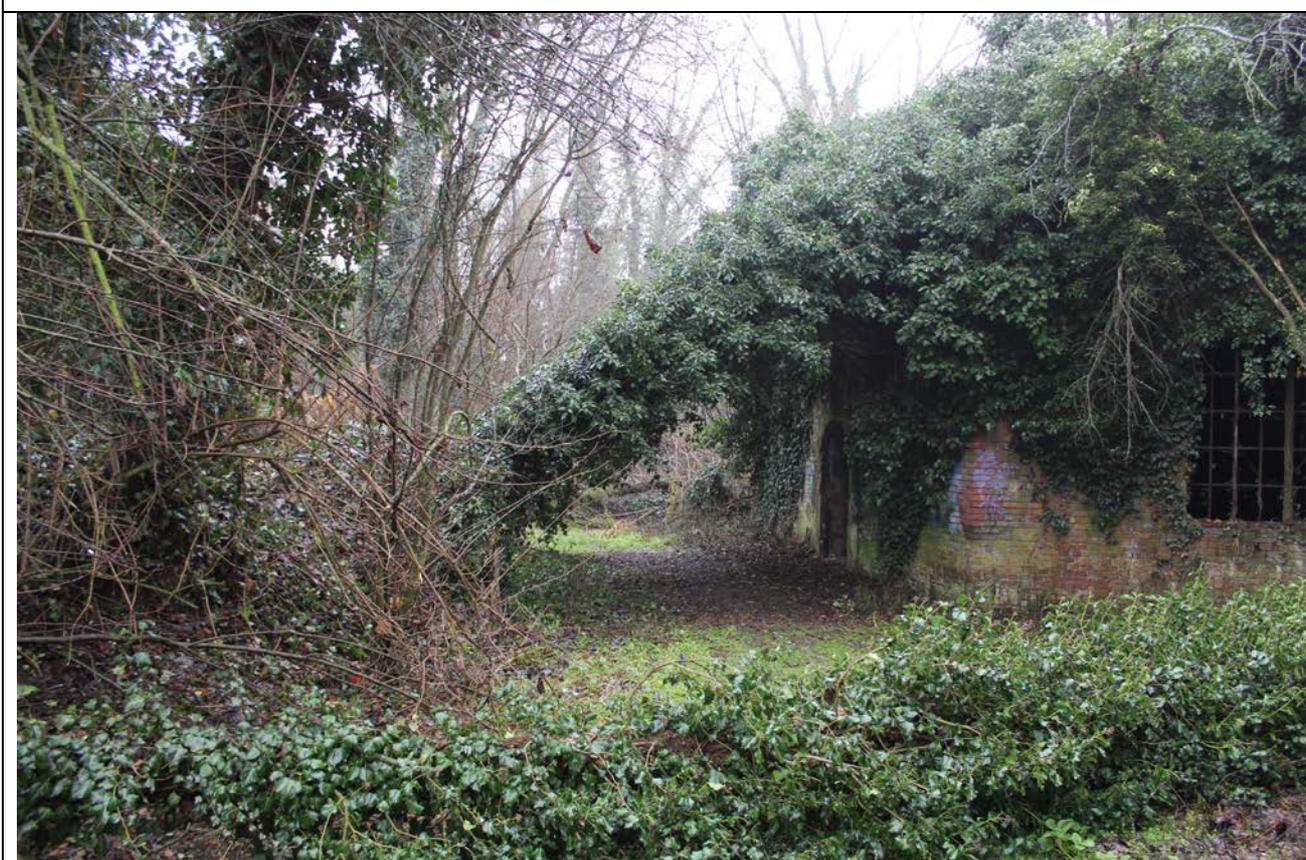
Dettaglio piantumazione abbattuta in area ingresso

**Messa in sicurezza dell'area di ingresso ed interna** attraverso la rimozione delle piantumazioni cadute e la manutenzione di quelle presenti. Sono già state individuate dal servizio tecnico comunale le piante destinate alla rimozione perché non più recuperabili, parzialmente abbattute per eventi meteo naturali o perché pericolanti. Tale manutenzione straordinaria verrà effettuata con il coinvolgimento di ditte/cooperative specializzate nella manutenzione del verde per quanto riguarda la parte prettamente operativa e del servizio tecnico comunale con funzione di controllo nei confronti delle attività svolte.

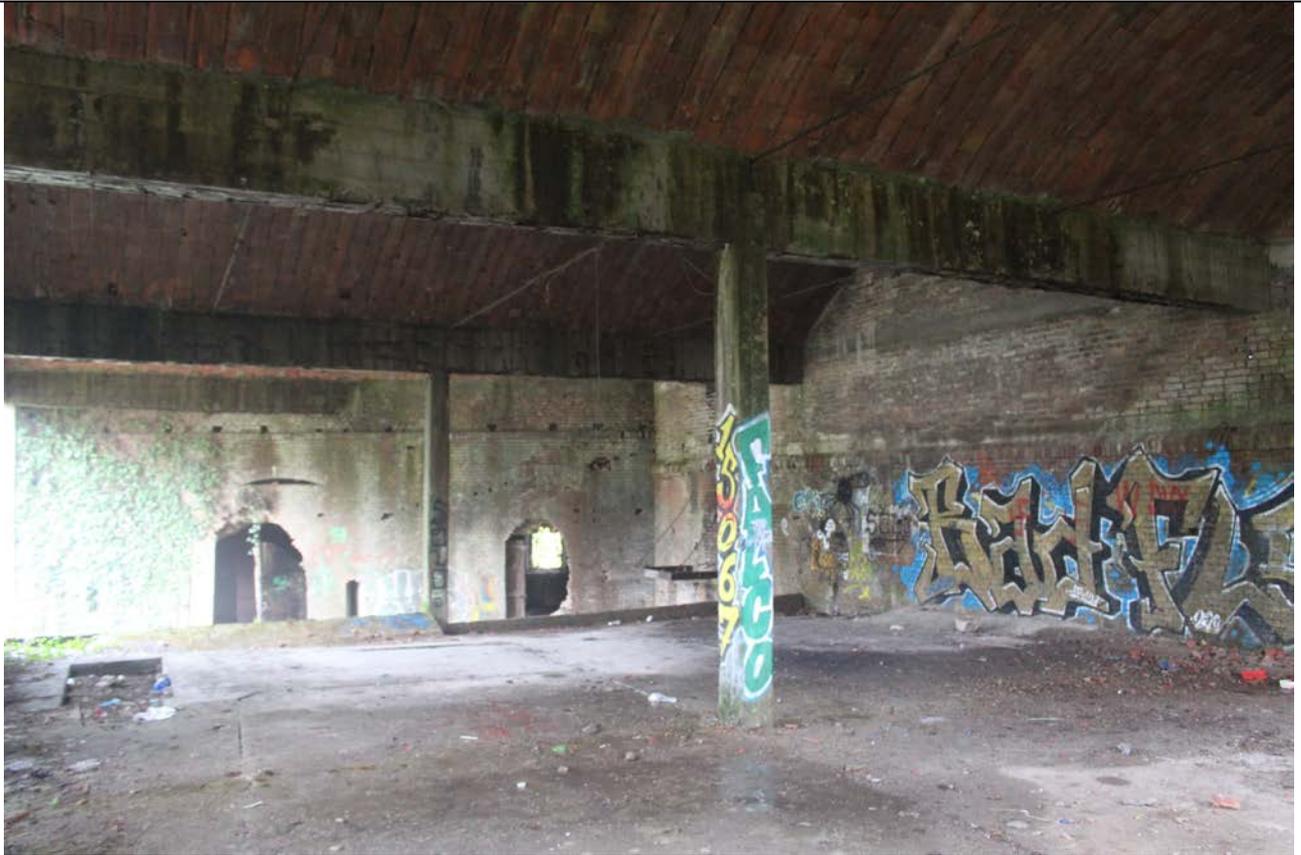
Relativamente allo stato di conservazione dei fortini, attraverso ciò è stato possibile visionare in quanto alcuni risultavano chiusi, ed altri non accessibili, non risultano particolari note relative all'integrità strutturale. Risulta però di significativo rilievo la situazione strutturale del fortino

situato ingresso, la cui struttura interna appare particolarmente logorata e tale da non garantire una integrità senza aver condotto delle necessarie ed ulteriori verifiche al momento non eseguibili.

Dettaglio interno fortino in zona ingresso al Forte Acqui

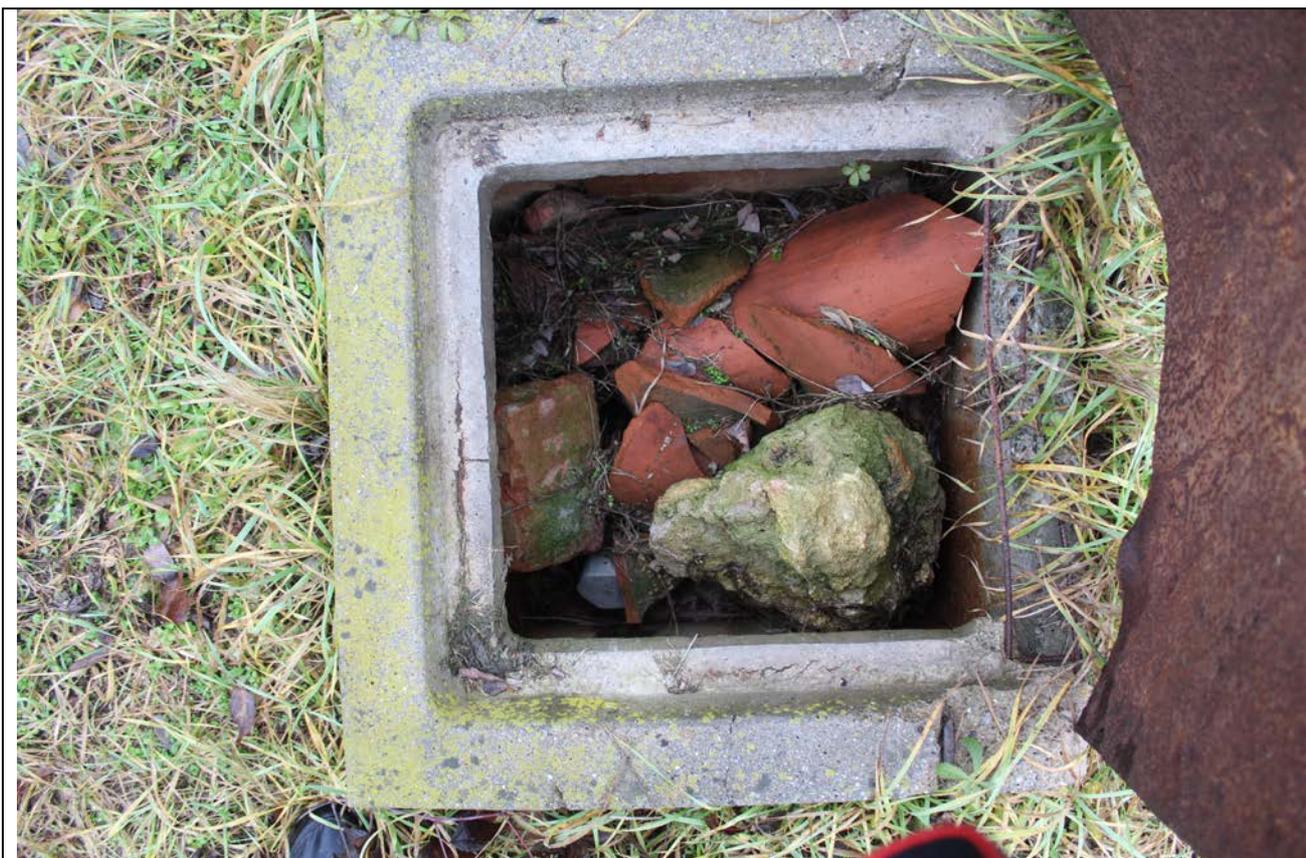
Su tutto il camminamento perimetrale dell'area verde sono stati rilevati dei pozzetti di passaggio di linee elettriche ed idrauliche che erano stati posati negli anni precedenti e che ad oggi necessiterebbero di una profonda azione di ripristino in quanto parzialmente rotti, sfondati o riempiti con inerti. Non è stato possibile verificare il funzionamento delle porzioni di impianto elettrico visionate sia nell'area verde interna, in cui è presente un palo per l'illuminazione, sia in alcuni dei fortini e delle strutture interne.

Chiusino rete elettrica / idraulica rilevato sul camminamento perimetrale

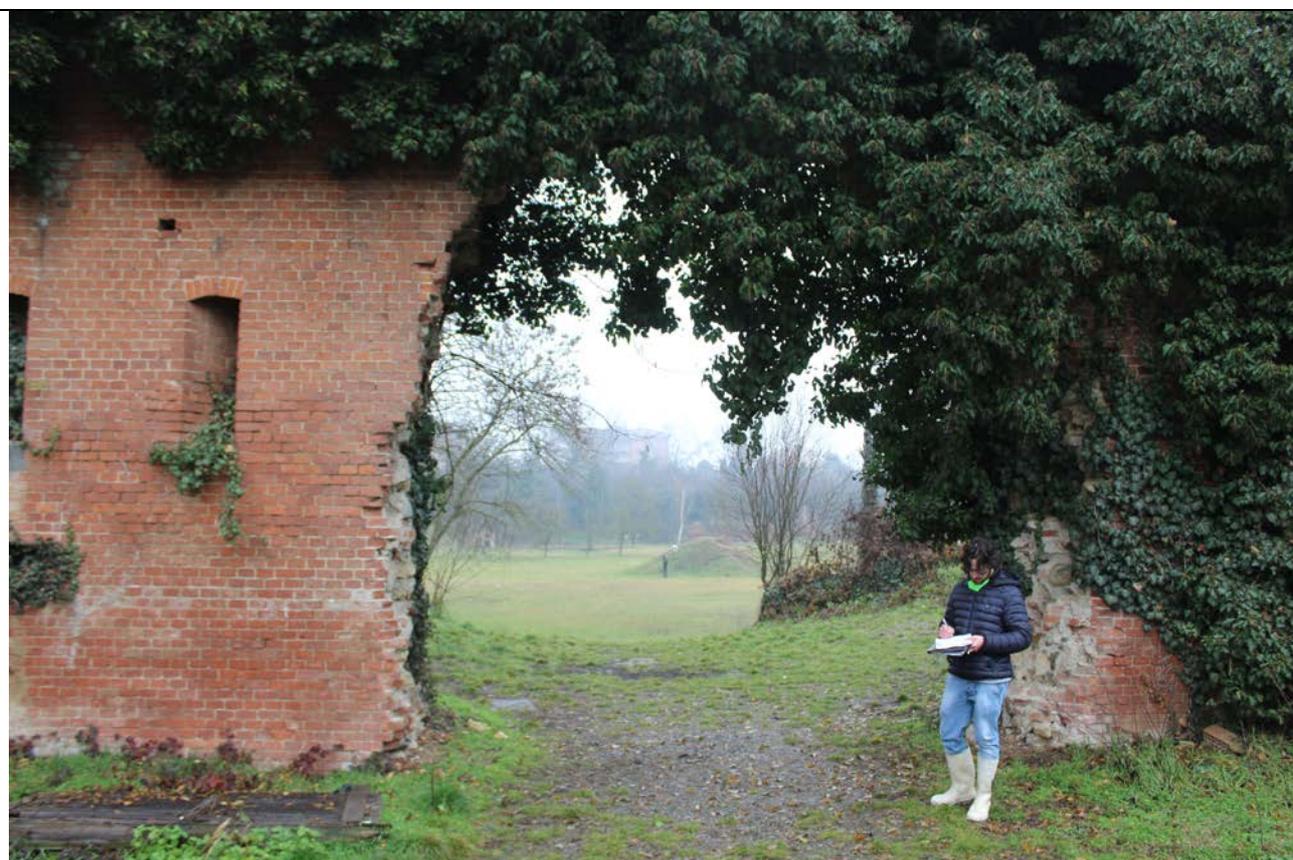
Sulla porzione di struttura opposta all'ingresso principale è presente un secondo varco di accesso in cui in passato era presente un portone in legno, ad oggi rimosso per probabile vetustà o atti vandalici. Tale accesso, è collegato con la pubblica via, attraverso un sentiero in grado di congiungersi a via Maria Bensi, tramite il passaggio su area verde già impiegata per l'accesso ai giardini ed orti gestiti dall'ente Caritas, stanti nelle porzioni di terreno limitrofe ed assegnate ad agricoltori non professionisti.

Secondo varco di accesso al Forte Acqui

- Messa in sicurezza dell'area di ingresso attraverso la rimozione delle piantumazioni cadute e la manutenzione di quelle presenti;
- Messa in sicurezza del secondo varco di accesso tramite l'apposizione di una struttura amovibile a protezione dei passanti per eventuali detriti in grado di cadere dalla porzione di arco da cui è stato divelto il precedente portone;

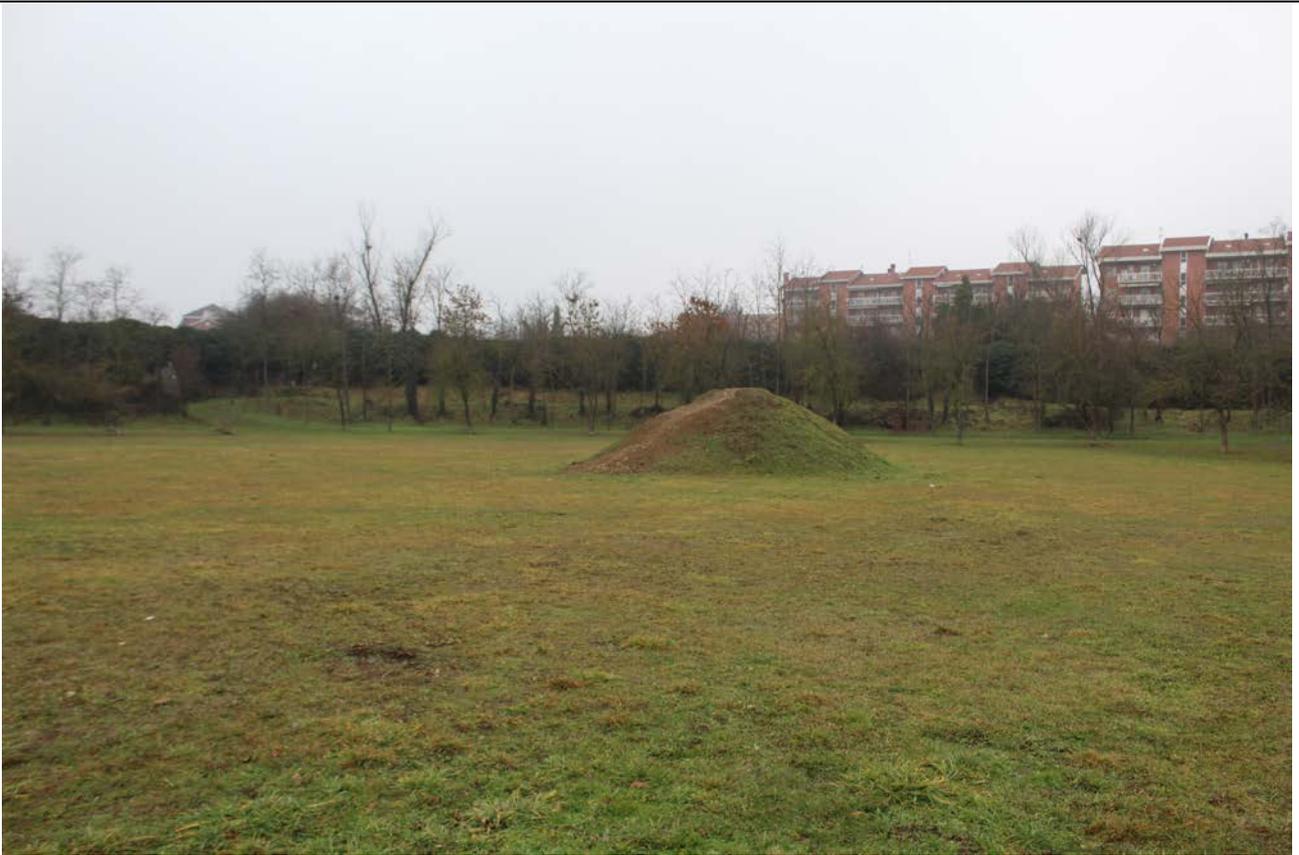
Riporto di terreno su area verde centrale

- Organizzazione di attività ludico-sportive ed eventi da prevedersi nell'area verde interna;
- Ripristino del livello al piano per l'accumulo centrale, ripristinando di fatto le condizioni originarie.

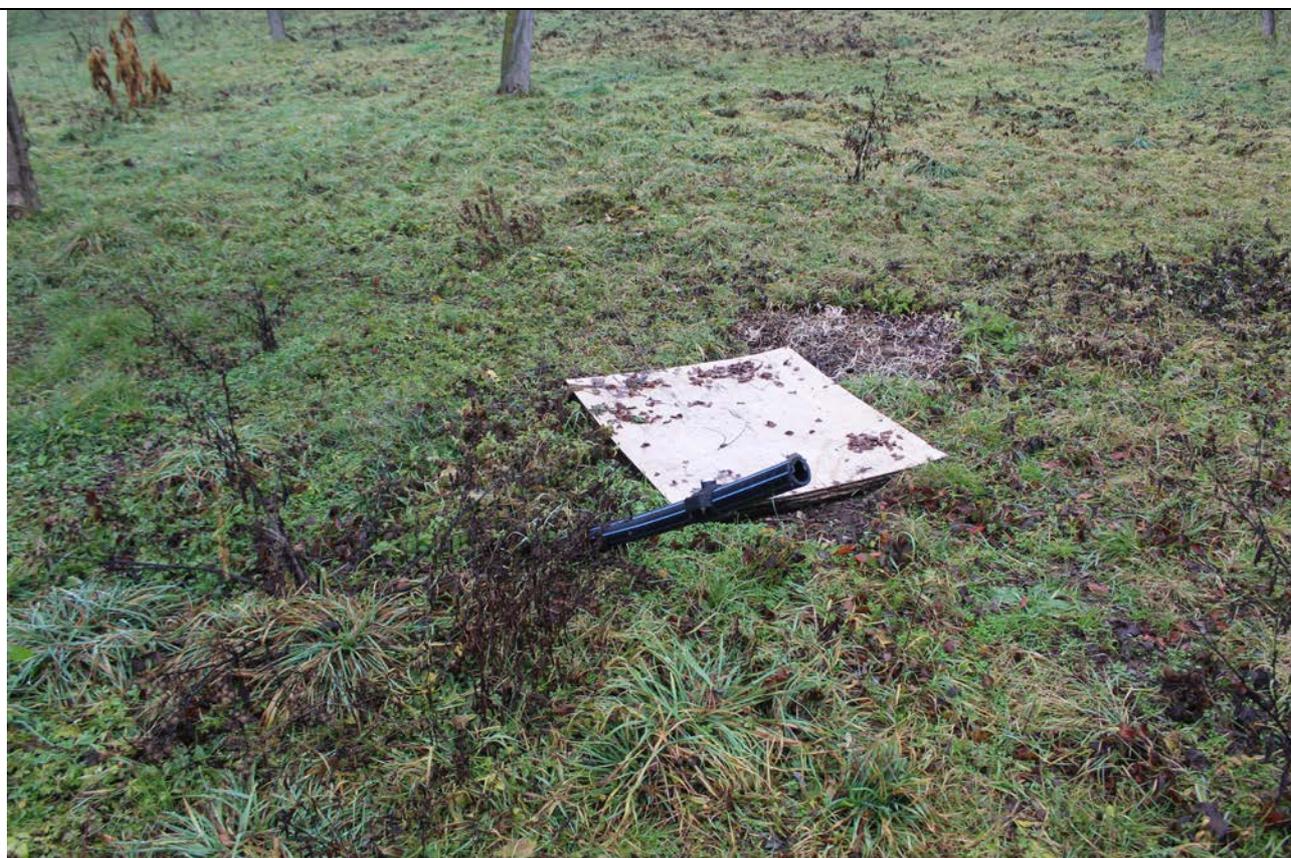
Botola rete idrica / impianto elettrico

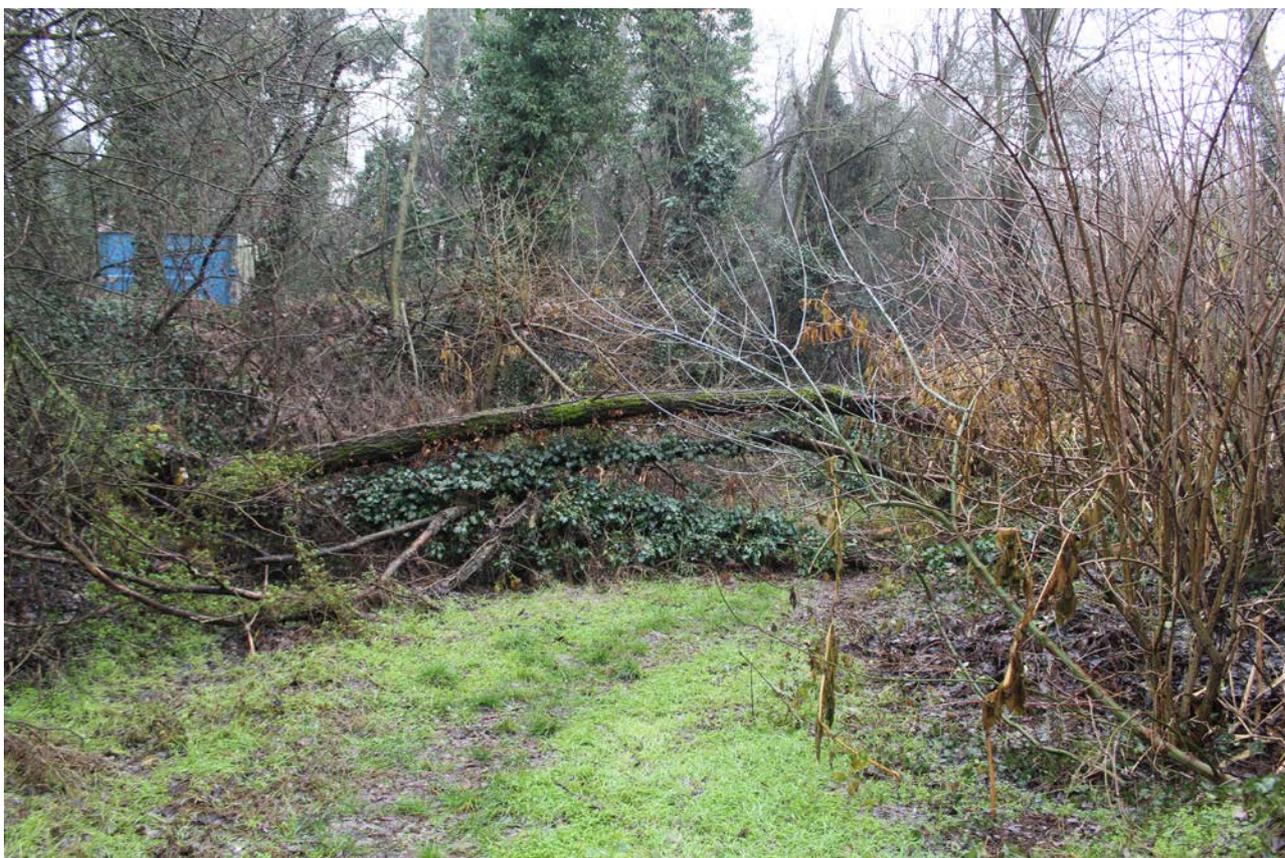
Piante abbattute da eventi atmosferici

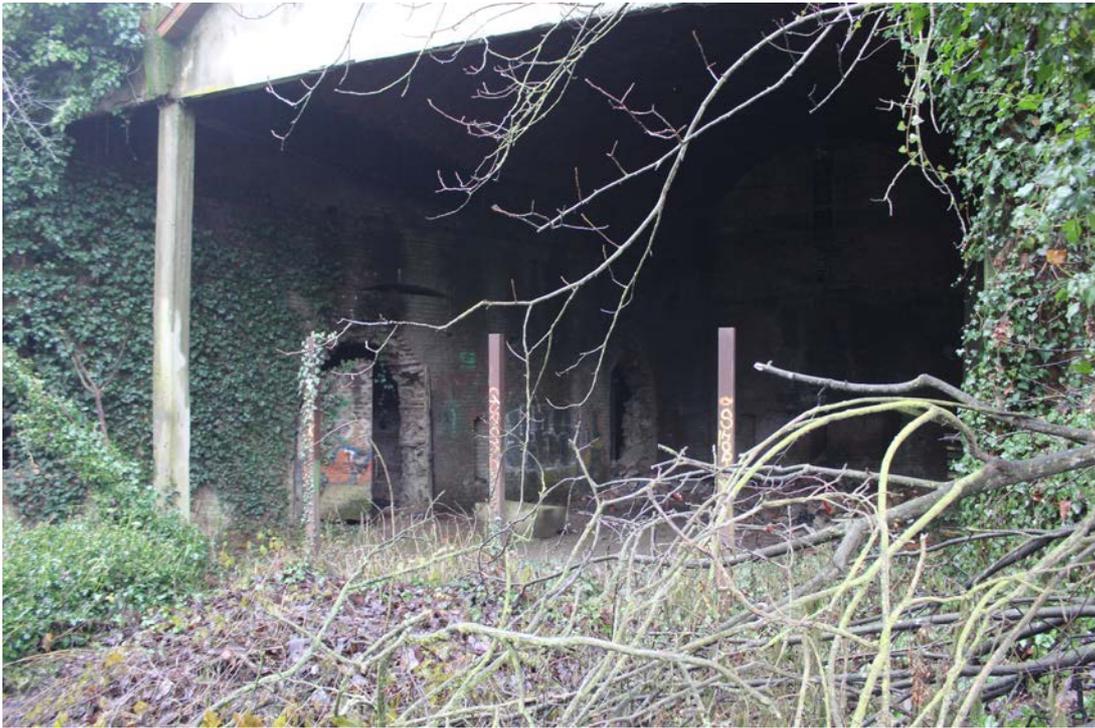
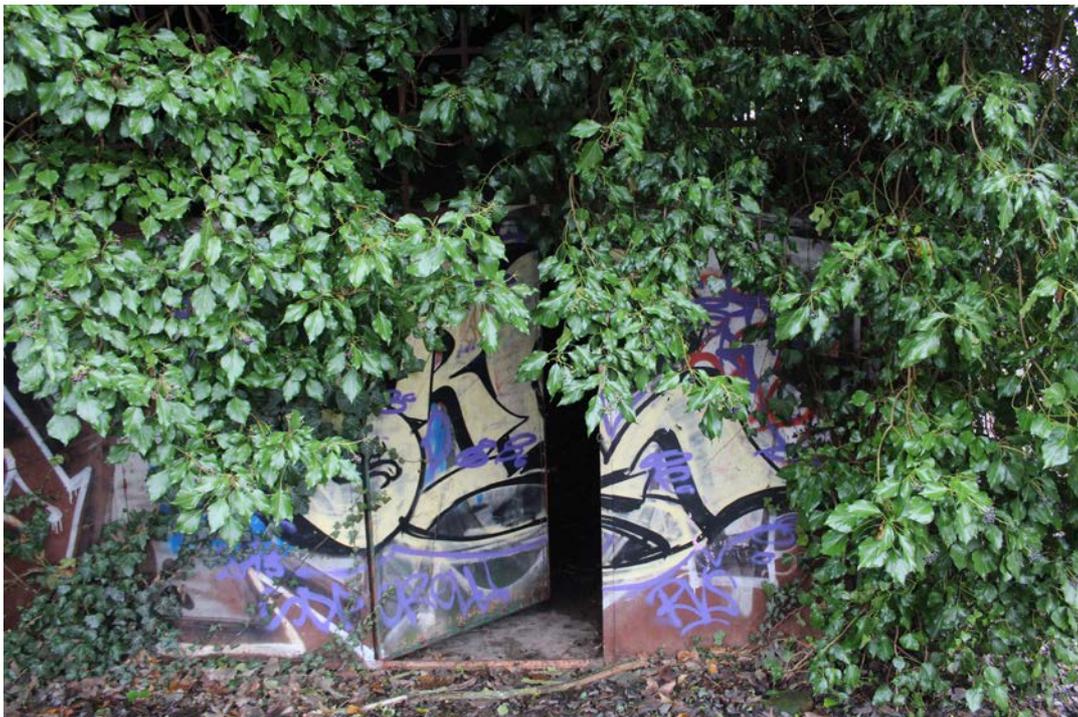
Rientra in questa serie di interventi anche la chiusura al pubblico con interdizione dell'accesso a chiunque dell'area in ingresso al Forte, costituita da una struttura in cemento armato / mattoni,

per la quale risulta dubbia la condizione della staticità per via dell'esposizione dei ferri di armatura. La struttura verrà segregata attraverso il posizionamento di reti in elettrosaldato con apposizione di relativa segnaletica di pericolo collocata in zone compatibili visivamente ed esteticamente con la struttura generale del Forte. Per nascondere le reti metalliche appoggiate a terra con i relativi plinti mobili, si prevede il fissaggio di teli di colorazione armonizzata con il contesto simili a teli forati verdi/marroni in materiale tale da permettere anche la crescita di vegetazione rampicante, al fine di mimetizzare la struttura di contenimento.

Struttura in ingresso a cui vietare l'avvicinamento per motivi di sicurezza

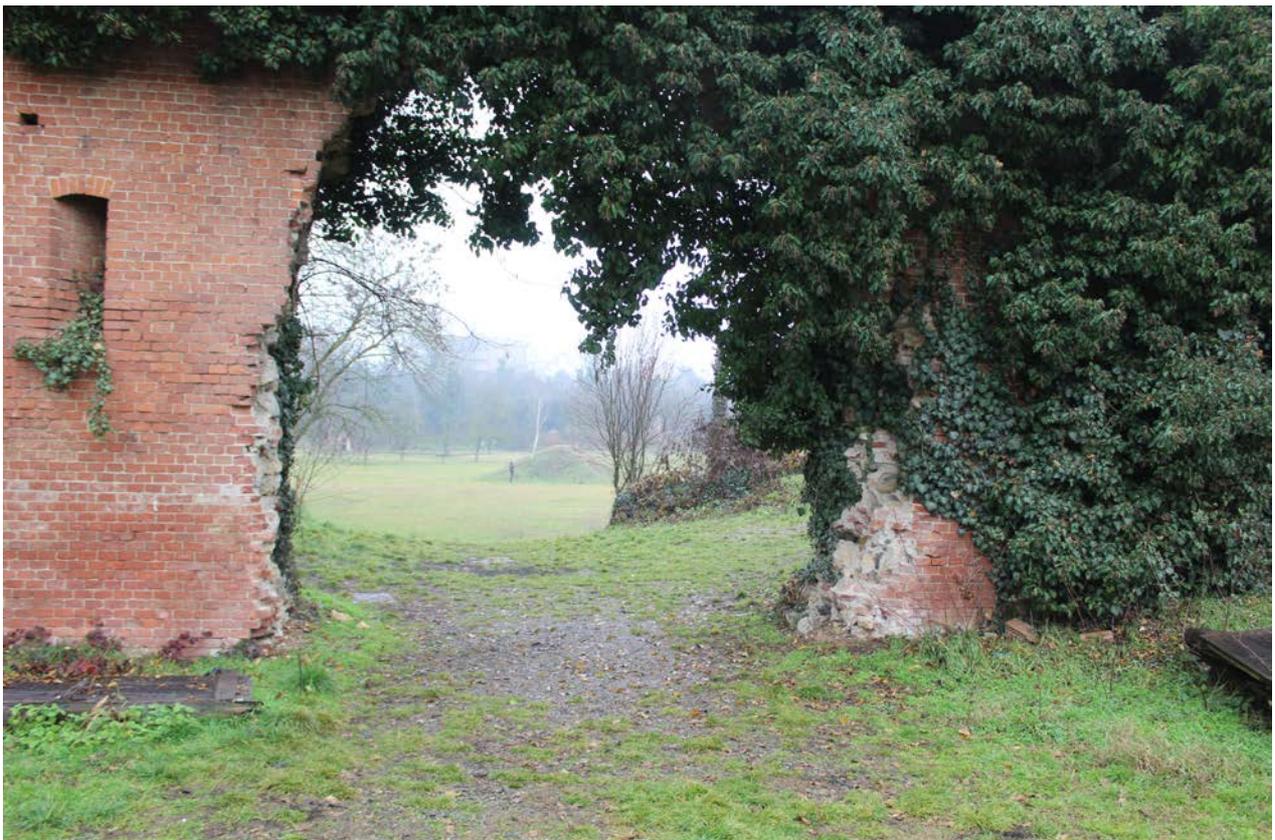
Stato attuale varco secondario

**Messa in sicurezza del secondo varco di accesso** tramite l'apposizione di una struttura amovibile a protezione dei passanti per eventuali detriti in grado di cadere dalla porzione di arco da cui è stato demolito il precedente portone.

Si valuta il posizionamento di una struttura realizzata con sistema di tubi e giunti simile a quelli impiegati per la realizzazione di ponteggi edili, su cui verrà installato un portone realizzato in legno, con sagoma, conformazione e colorazione tale da integrarsi con la struttura. Si procederà con l'investigazione storica al fine di identificare eventuali immagini o componenti parziali di quanto precedentemente asportato, in modo che la nuova realizzazione possa corrispondere quanto più possibile all'originale storico.

Per completare esteticamente l'installazione si prevede il posizionamento, su entrambi i lati della struttura metallica portante, di un telo microforato recante la stampa di una elaborazione grafica recante la muratura circostante. Considerando che il telo microforato potrebbe deteriorarsi nel tempo, se ne prevede la sostituzione almeno una volta all'anno o qualora dovesse subire danneggiamenti o presentare un eccessivo logorio.

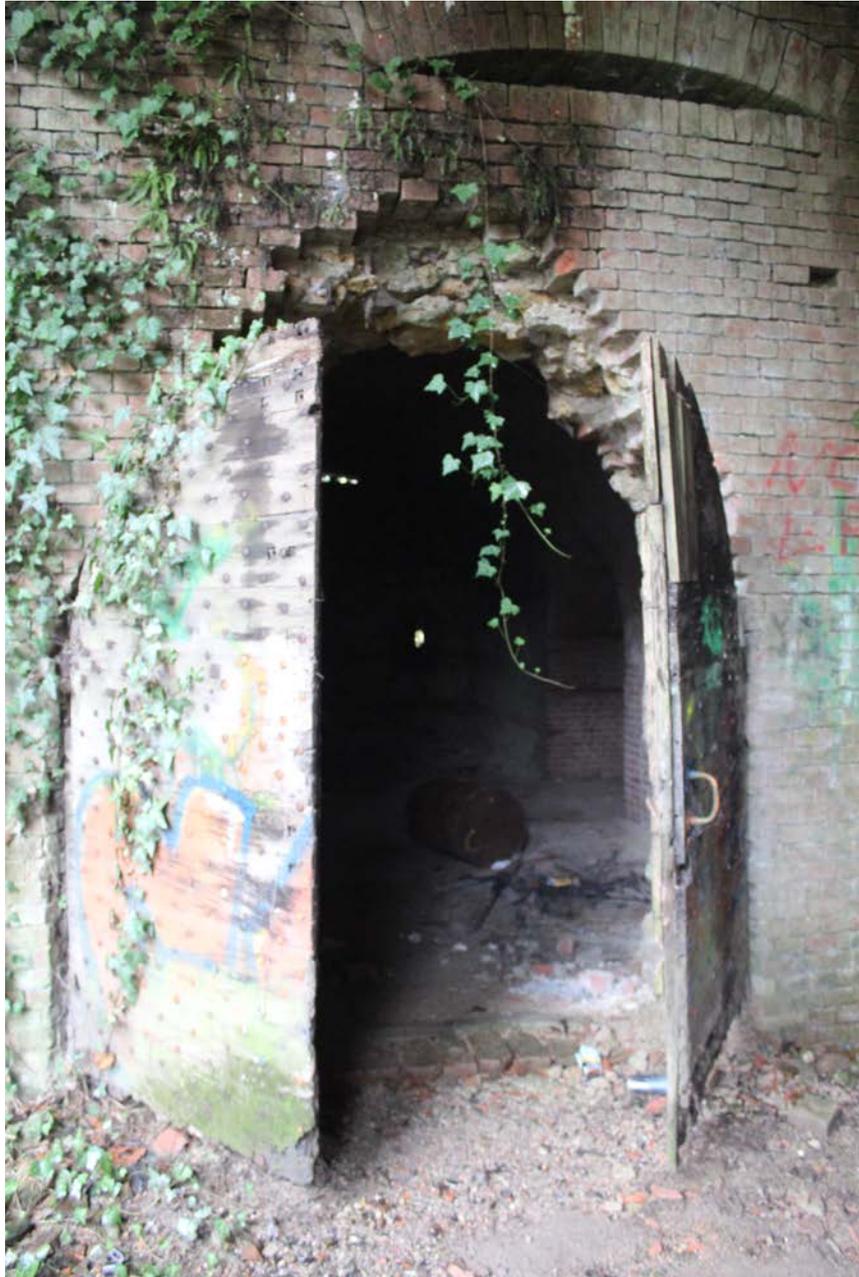
Struttura attuale con elementi che necessitano ripristino per permettere la chiusura e la messa in sicurezza

**Messa in sicurezza degli ingressi ai fortini** e delle aree che potrebbero arrecare danni a cose o persone. Si propone di effettuare la manutenzione dei portoni di accesso ai fortini ancora esistenti ripristinandone la chiusura. Per i fortini dei quali non vi è più traccia degli elementi di chiusura, si provvederà alla realizzazione di elementi in legno di pari caratteristiche degli esistenti, in modo da omogeneizzare le strutture.

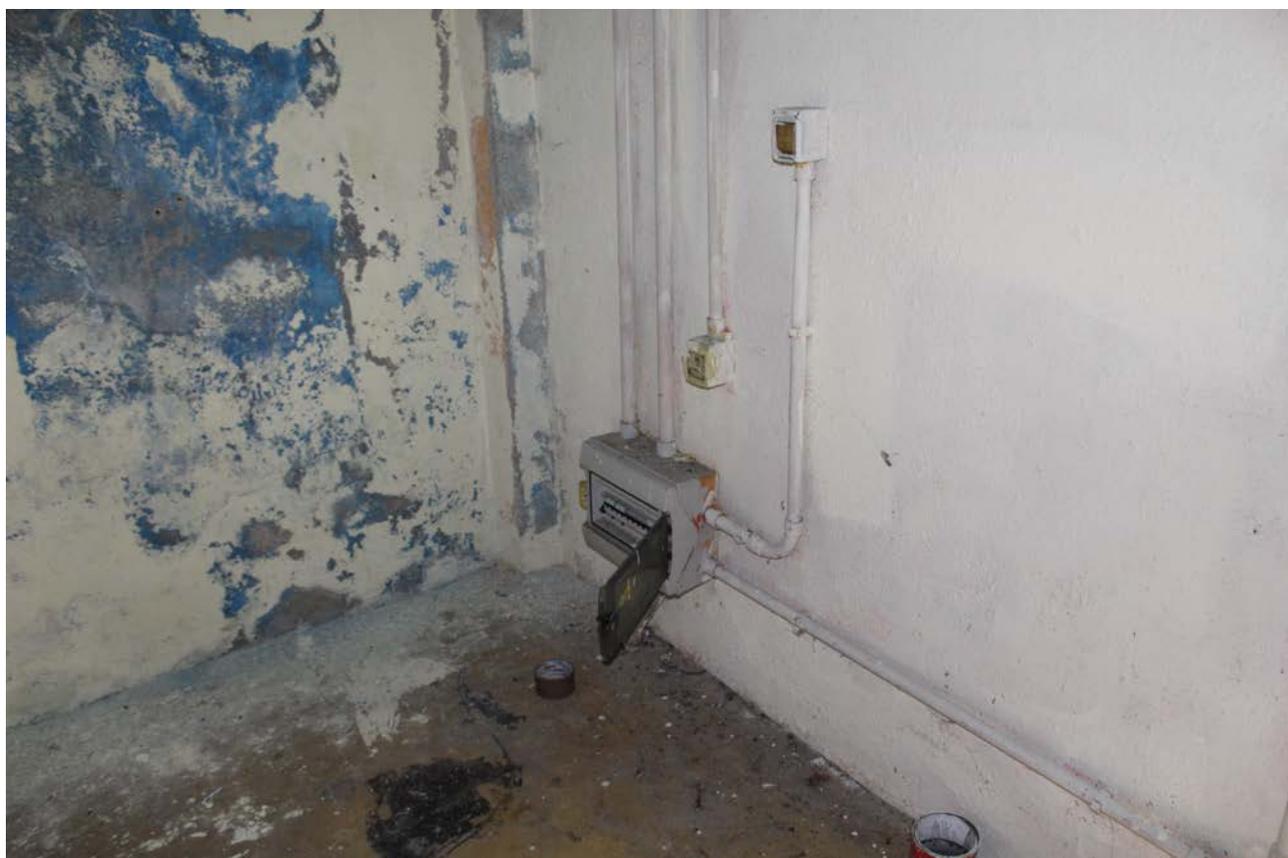
Elementi di impianto elettrico da rimuovere

**Sistemazione dei locali precedentemente ospitanti l'Associazione dei Diritti Globali.** La struttura esterna al Forte Acqui, ma rientrante nello stesso sedime, allo stato attuale non presenta i requisiti igienico-sanitari che permettano di destinarla quale punto di aggregazione. Sono infatti presenti all'interno strutture che dovranno essere verificate in termini di accatastamento, nonché si renderà necessario il ripristino delle superfici aeroilluminanti esistenti, precedentemente ridotte con materiali di fortuna, tali da garantire il requisito di 1:8 rispetto alla superficie calpestabile. La struttura internamente dovrà essere adeguata anche in termini di impianto elettrico e termico, ad oggi da considerarsi dismesso ai fini della sicurezza, in quanto risultano parti mancanti, manomesse oppure sostituite con elementi non coerenti con l'attuale normativa. Altresì è prevista la manutenzione interna dell'ambiente per il ripristino delle parti murarie ammalorate, nonché la loro tinteggiatura, in modo da allineare lo stile interno del fabbricato al valore storico della struttura del Forte. Si riportano di seguito alcune immagini relative allo stato di conservazione degli ambienti.

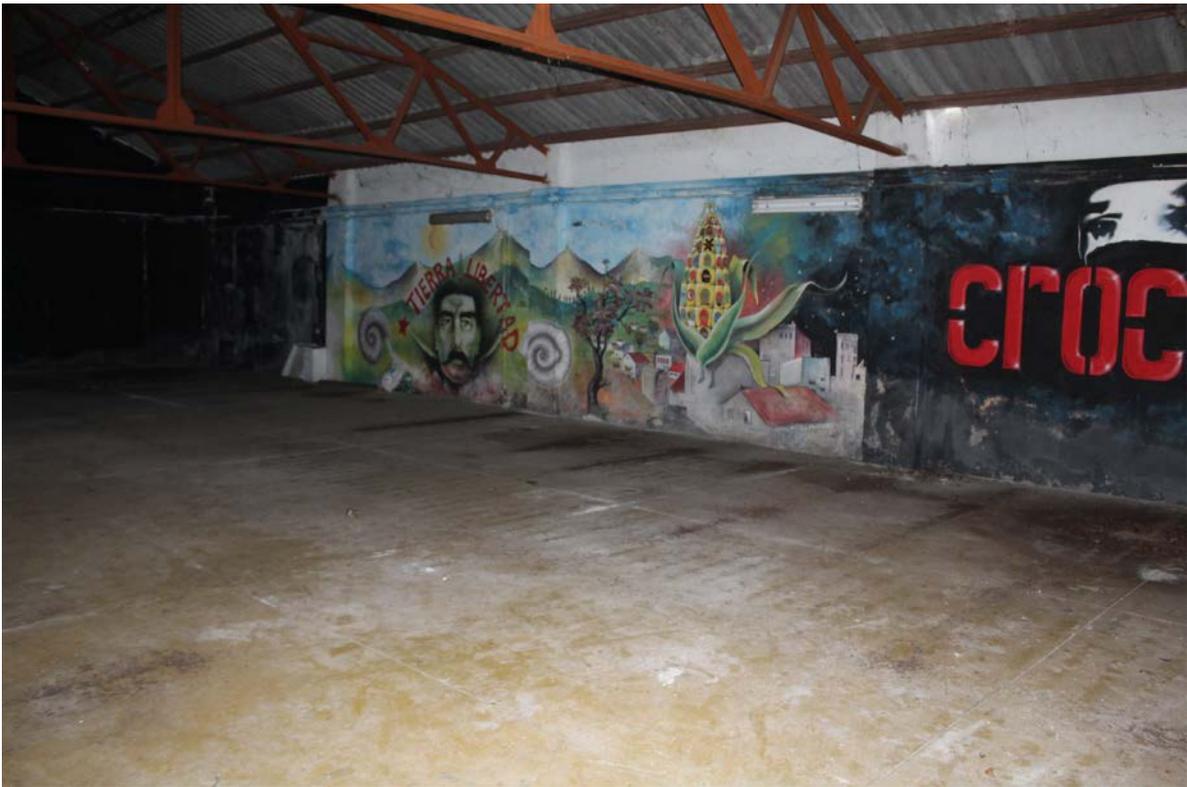
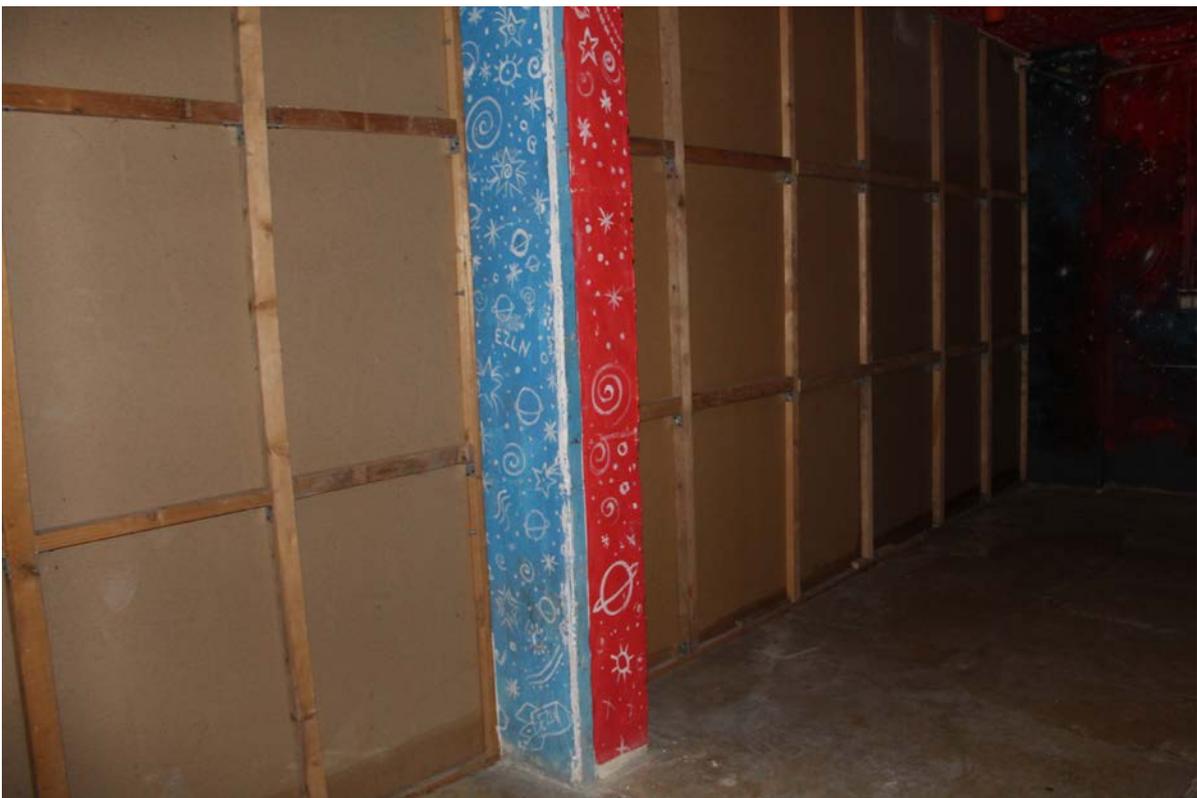
Elementi interni su cui effettuare la manutenzione e la tinteggiatura

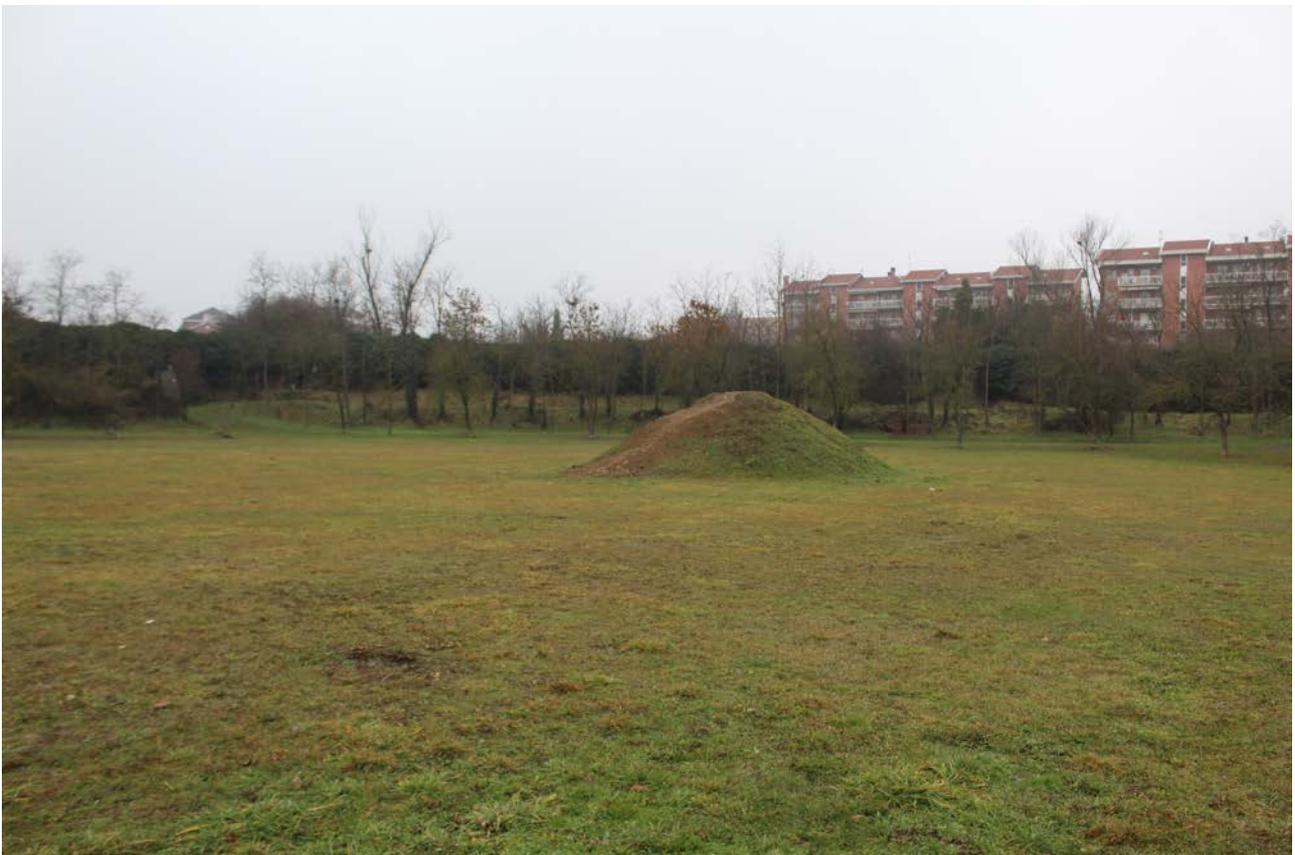
Rispristino del livello al piano per l'accumulo centrale, ripristinando di fatto le condizioni originarie. Sul sedime interno al perimetro della struttura del Forte Acqui, risulta presente un accumulo di terra di circa 10 metri di diametro con altezza approssimativa di 4 metri che in passato pare sia stato utilizzato per attività di cross effettuato con cicli e motocicli. Considerando che tale riporto di terreno non risulta indicata in nessuna memoria storica del Forte, sulla base del sopralluogo effettuato, risulterebbe che, per volumetrie, questo materiale sia stato asportato da una zona antistante uno dei fortini, che risulta infatti inaccessibile non solo per la fitta vegetazione, ma soprattutto per la mancanza di un passaggio sicuro. Senza apportare variazioni di volumetria globale, risulta ragionevole operare con la rimozione dell'accumulo di terreno al centro del parco interno per il suo ricollocamento nella predetta zona come da documentazione seguente.

Terreno riportato sul piano interno del Forte

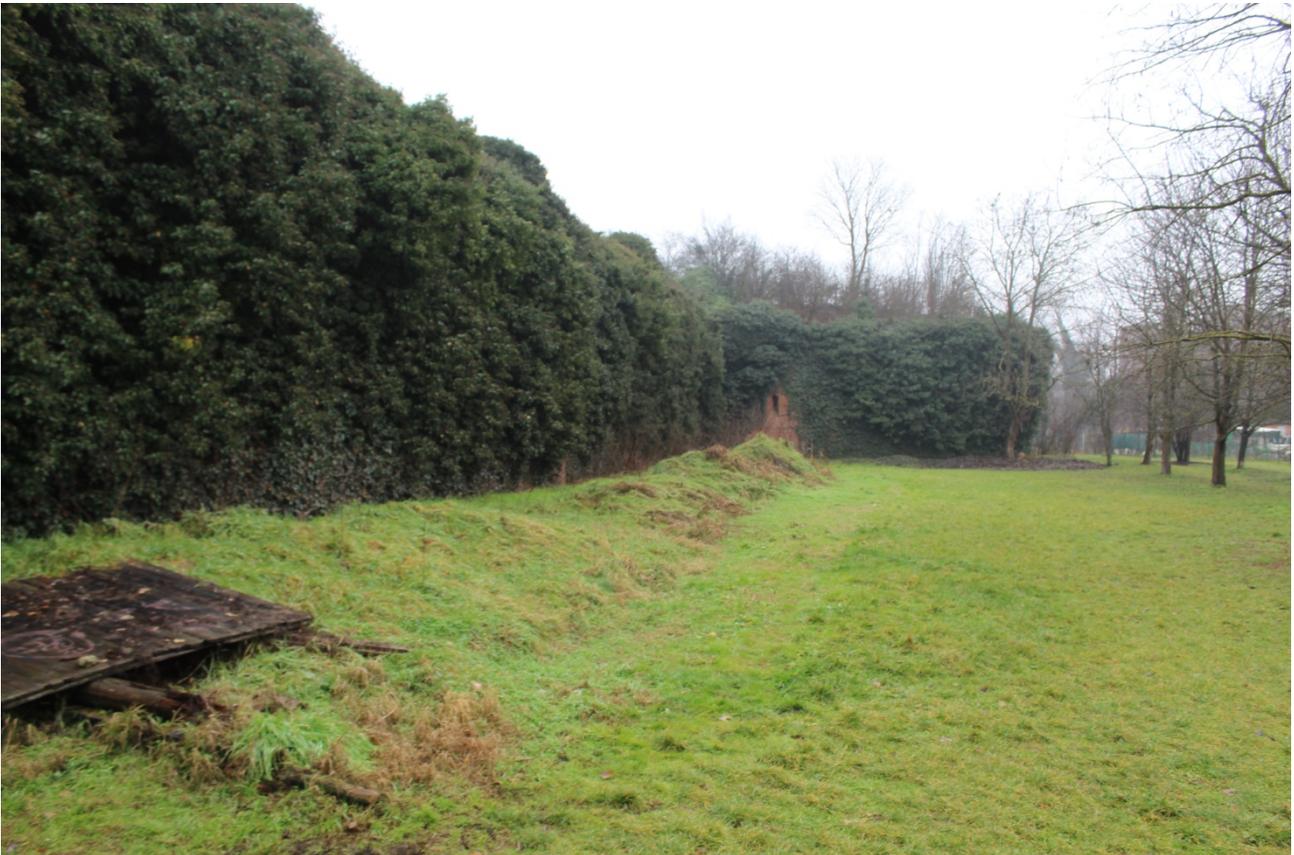
- **rimozione della vegetazione rampicante ed infestante** che sta di fatto danneggiando la struttura muraria perimetrale del forte. L'intervento di estirpazione ha lo scopo di restituire alla visibilità dei fruitori della struttura, la struttura edificata, valorizzando di fatto la parte architettonica.
