**CRONOPROGRAMMA PREVISIONALE INTERVENTI FORTE ACQUI**

**Relazione tecnica interventi di valorizzazione  
dell'area denominata "Forte Acqui"**

Geom. Andrea Cont  
Via Casabagliano 37 – 15121 Alessandria  
Cell. 345.6498019

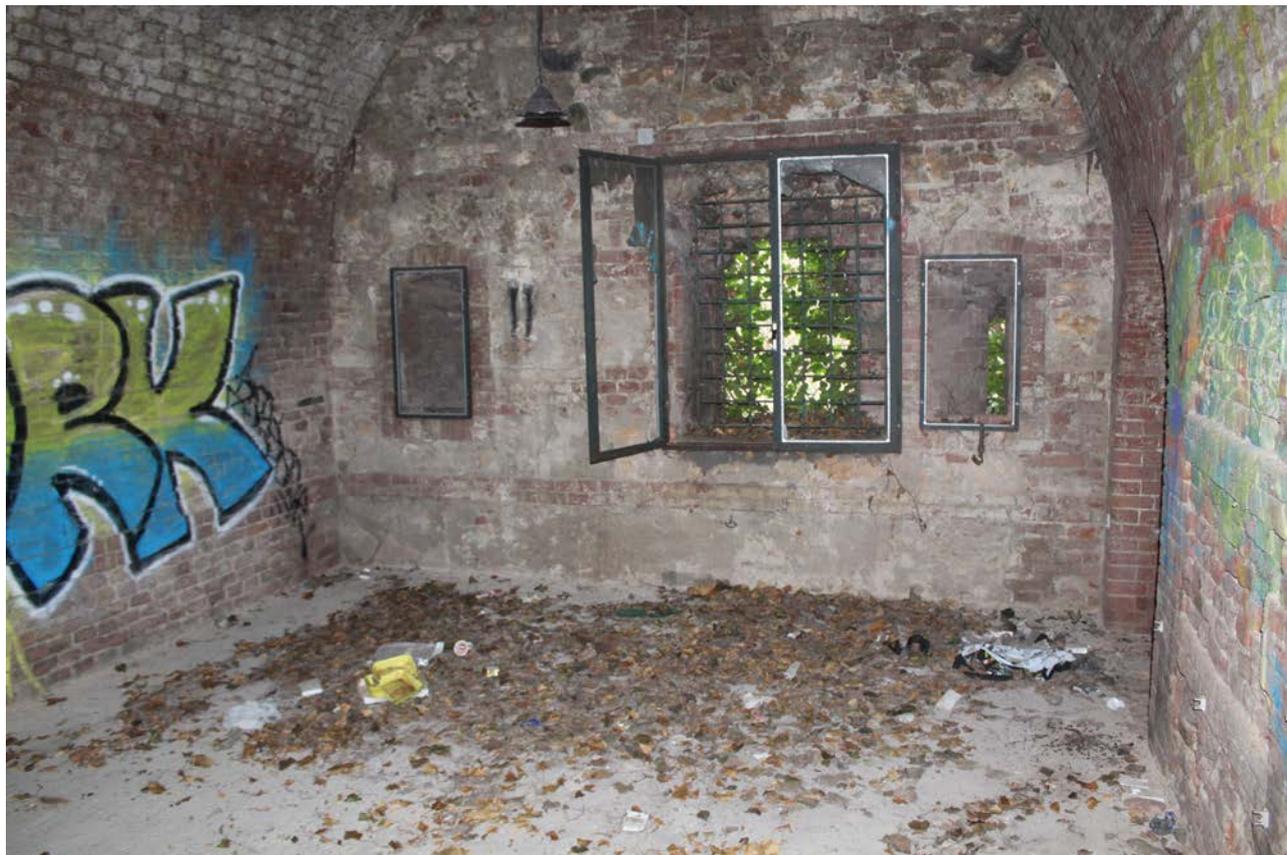
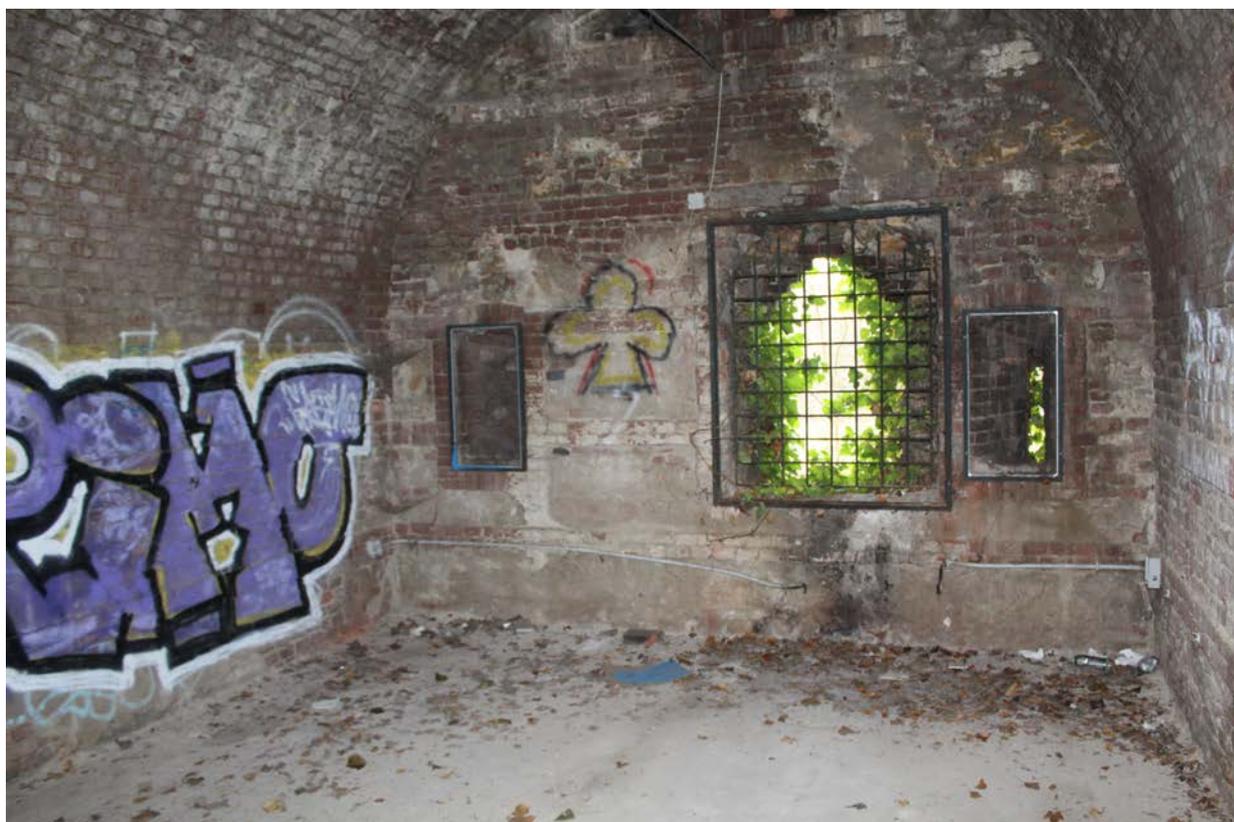
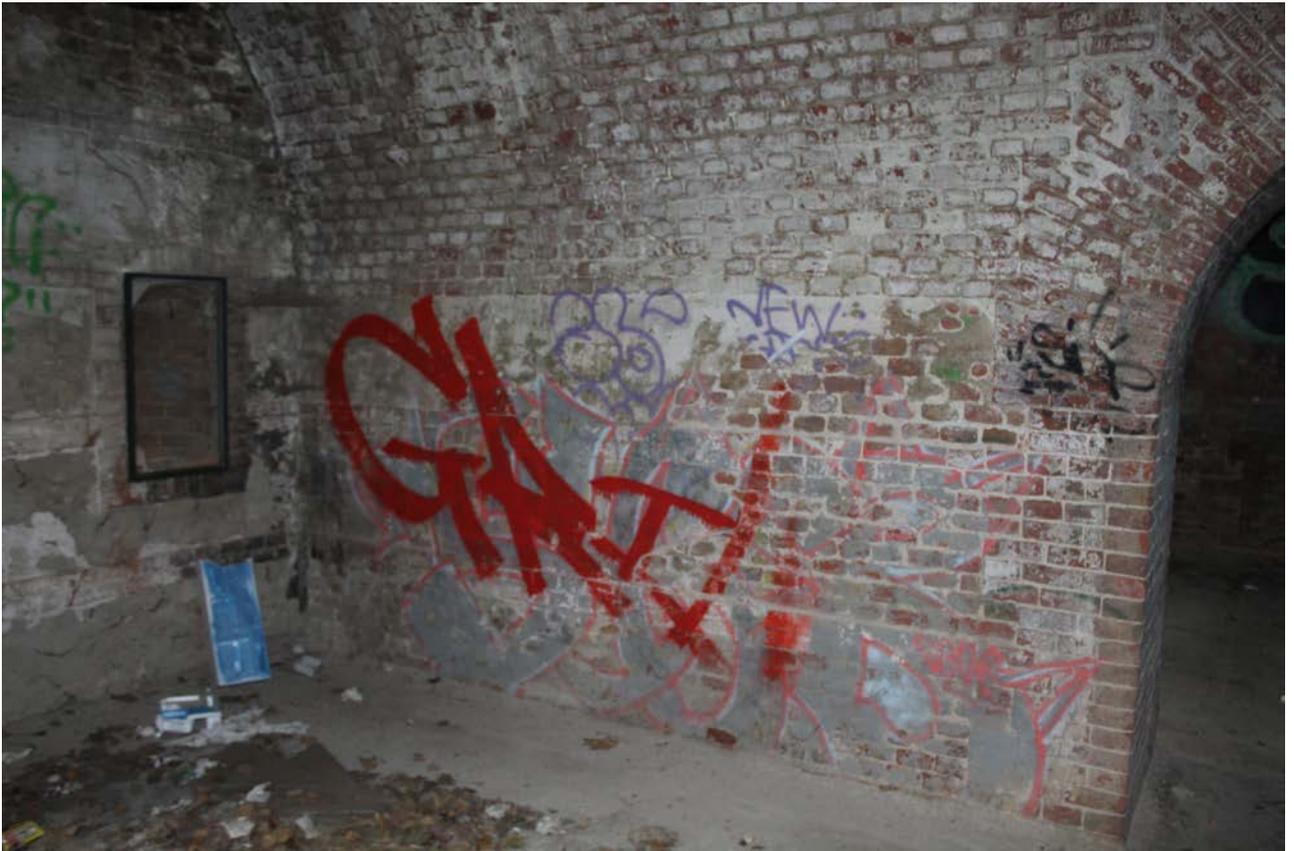
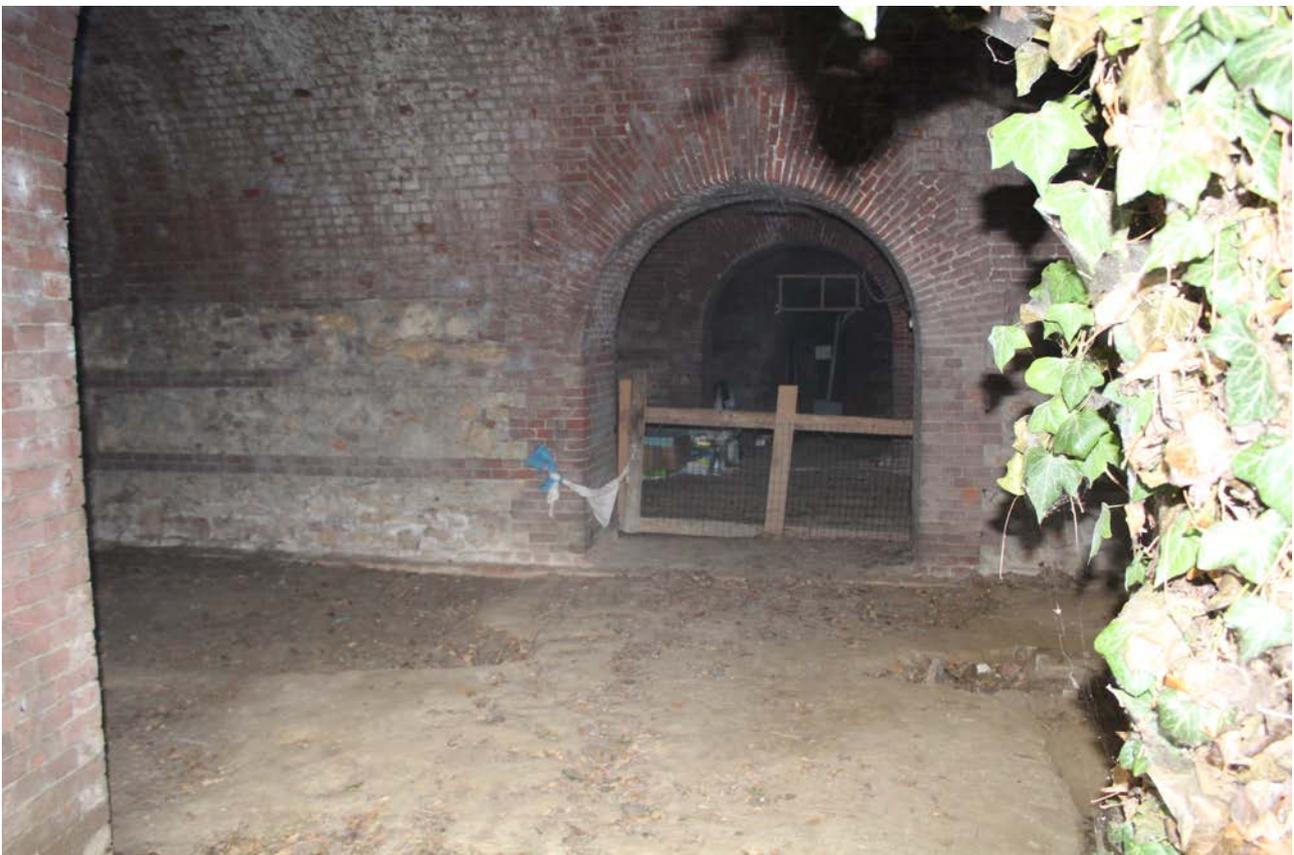
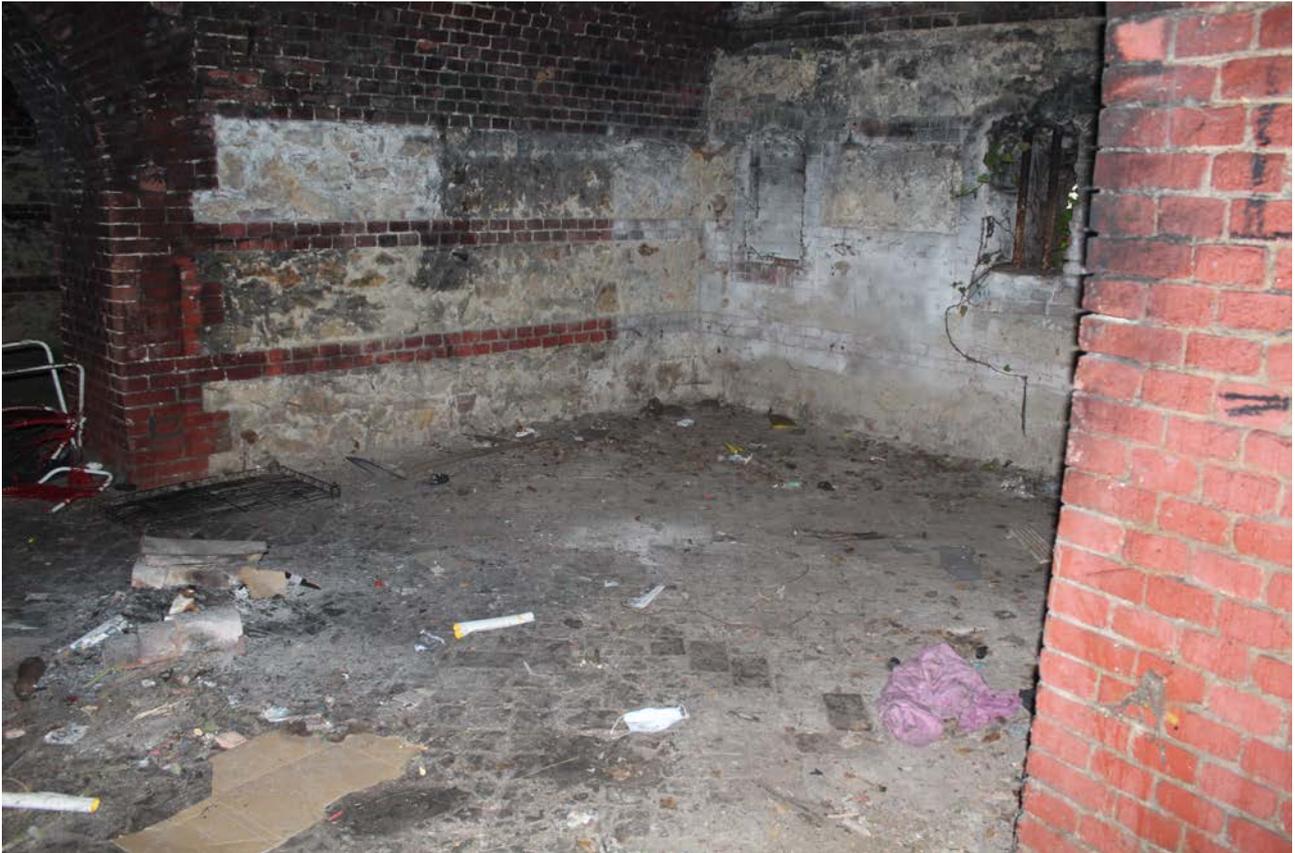
- **ulteriori interventi saranno effettuati all'interno dei fortini**, per ripristinare quanto è stato deturpato o vandalizzato, come da immagini seguenti.

Interno di alcuni fortini accessibili
