CITTA' DI ALESSANDRIA

RELAZIONE DESCRITTIVA

AVVISO PUBBLICO

**PER L'INDIVIDUAZIONE DI ASSOCIAZIONI O SOCIETÀ SPORTIVE SENZA FINI DI
LUCRO INTERESSATE A RIQUALIFICARE E GESTIRE L'IMPIANTO SPORTIVO
COMUNALE PALAZZETTO DELLO SPORT, DENOMINATO “PALACIMA”, SITO IN L.GO
TANARO SAN MARTINO 10/12, AI SENSI DEL D.LGS N°38/2021**

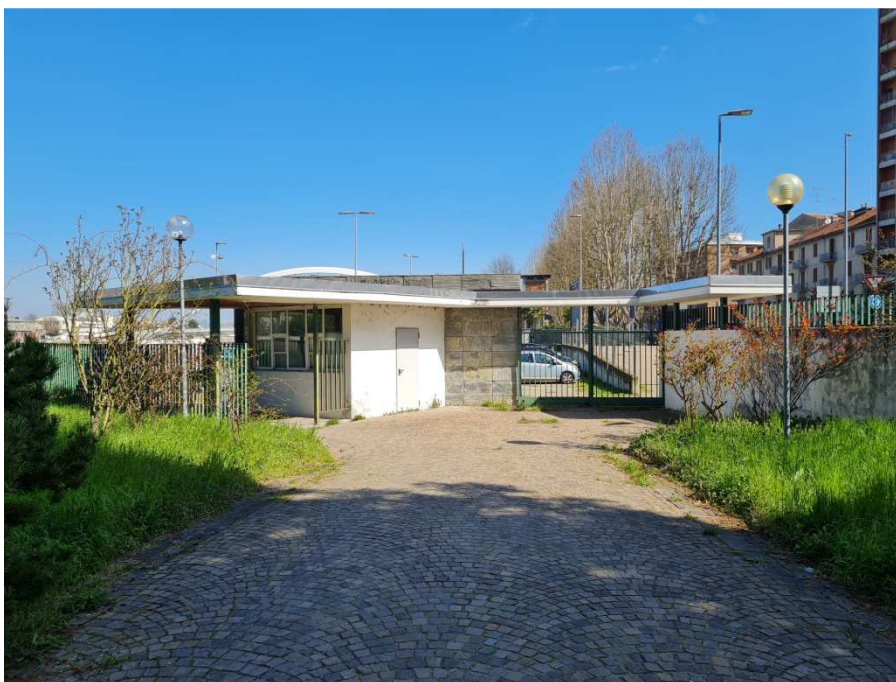
➤ **UN PICCOLO FABBRICATO IN MURATURA** (Lett. A) con tettoia annessa, ex segreteria/biglietteria posto sul lato dell'ingresso principale

Condizioni conservative e manutentive : scadenti per il prolungato stato di disuso, necessita di interventi di manutenzione per restauro e risanamento conservativo;

Criticità: impianti tecnologici da revisionare/adeguare a norma di legge.

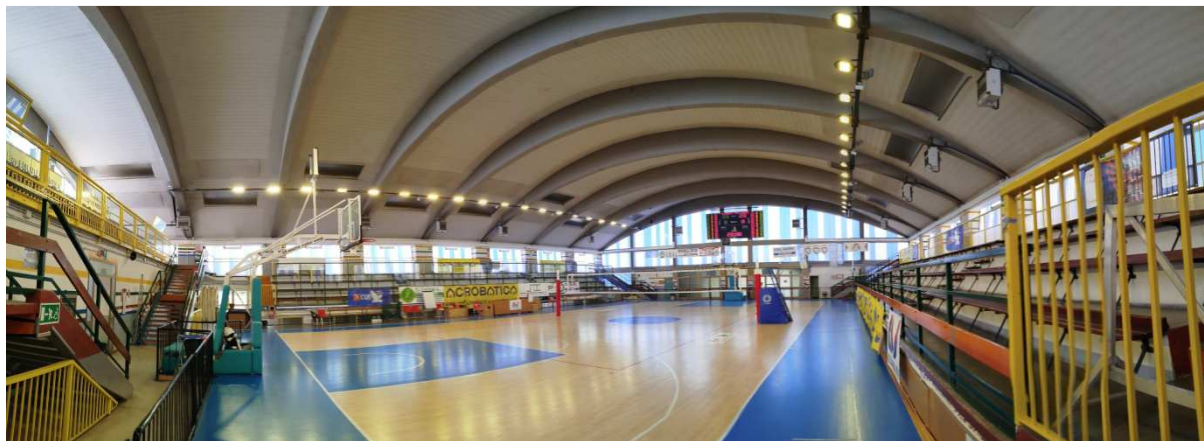
➤ **UN FABBRICATO PRINCIPALE** (Lett. B) avente struttura in cemento armato con volta a botte e travi curve a sesto ribassato articolato su n. 3 Piani, con basso avancorpo destinato ad atrio, con finestrature in pannelli in policarbonato alveolare, così composto:

Le Condizioni conservative e manutentive: buone

Criticità principali:

Il fabbricato principale necessita di interventi manutentivi con rappezzi di intonaco e successiva tinteggiatura nei locali spogliatoi e servizi, ripristino di zoccolini e della pavimentazione delle scale di accesso agli spogliatoi .

Nei locali spogliatoi risultano mancanti le apparecchiature asciugacapelli a parete.

Alcuni serramenti interni hanno necessità di revisione generale.

L'impianto audio fonico interno risulta vetusto e non adeguato alla funzionalità necessaria .

Gli impianti basket devono essere sottoposti a revisione annuale.

- **Realizzazione di spogliatoio accessibile destinato a persone con disabilità motoria e servizio igienico annesso;**
 - **Realizzazione di area spettatori riservata a persone con disabilità motoria;**

- **Ripristino intonaci ammalorati o lesionati e successiva tinteggiatura** su muri interni degli spogliatoi, compresi servizi, disimpegni e sottoscala (da effettuarsi entro 3 anni dalla consegna, come previsto nella sezione OPERE EDILI del Piano delle Manutenzioni);

- **Sostituzione/inserimento asciugacapelli a parete in tutti gli spogliatoi;**
 - **Restauro e/o Rivestimento pavimentazione delle scale degli spogliatoi**, con materiali tecnici antiscivolo;

- **Sostituzione Tabellone Elettronico Segnapunti**, completo di apparecchiature di pari caratteristiche all'impianto attuale, oltre che coppia di indicatori sopracanestro 24" e relativi supporti, in rispetto dei regolamenti federali vigenti.
-

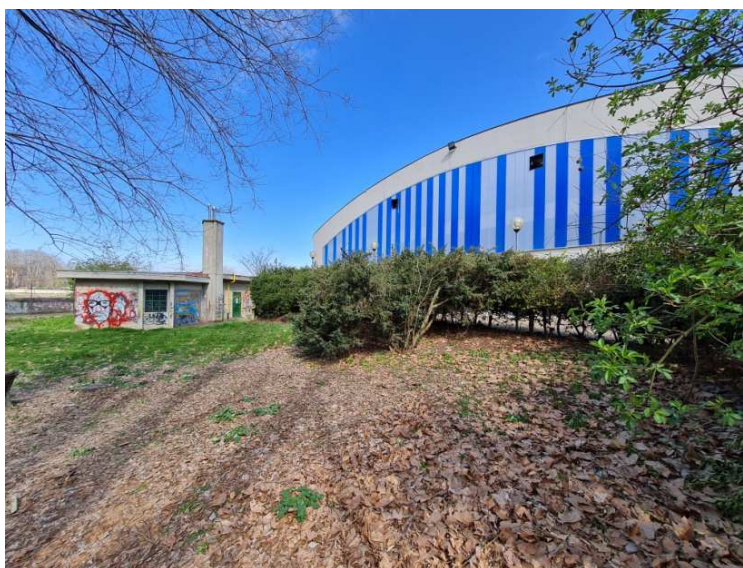
➤ **UN FABBRICATO IN MURATURA** (Lett. C) destinato a locale caldaia (dove sono allocate 2 caldaie a condensazione con potenzialità di 244Kw ciascuna per il riscaldamento, oltre ad 1 caldaia a condensazione di potenzialità pari ad 88,3 Kw per l'acqua calda sanitaria), ed un locale magazzino.

Condizioni conservative e manutentive: discrete

Criticità: Verifiche di legge sugli impianti in scadenza nel 2025.

Murature perimetrali del fabbricato da risanare e restaurare.

L'Impermeabilizzazione della copertura è da ripristinare, e sarà oggetto di intervento di manutenzione straordinaria a carico del Comune di Alessandria.

- **Interventi finalizzati ad eliminare la promiscuità di accesso interno all'adiacente Parco Pubblico Lella Lombardi** (realizzazione di recinzione a delimitazione dell'area tecnica di pertinenza del fabbricato Locale Caldaia e Magazzino - Lettera (C) e realizzazione di recinzione provvisoria con cancello per il solo accesso tecnico ai mezzi di manutenzione del verde.
